現場名称	直江町の家 梅田様邸新築工事	監理項目「地盤改良」
作成者	川本

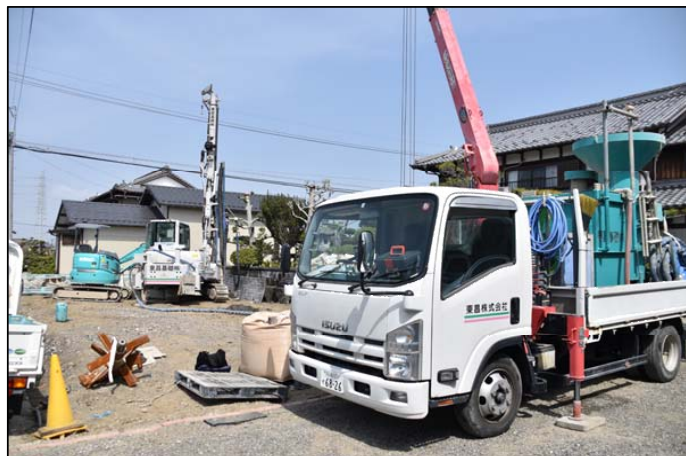
[工事遠景]

準備工事が終わりましたので本日より本格的な工事の開始です。建物の基礎をつくるに先立って、本日から地盤改良工事が始まります。

今回は建物部とコンクリート壁部と改良体の大きさが異なりますので工程も分けて施工され、まずは直径500mmの改良体を基礎下に30本施工していきます。

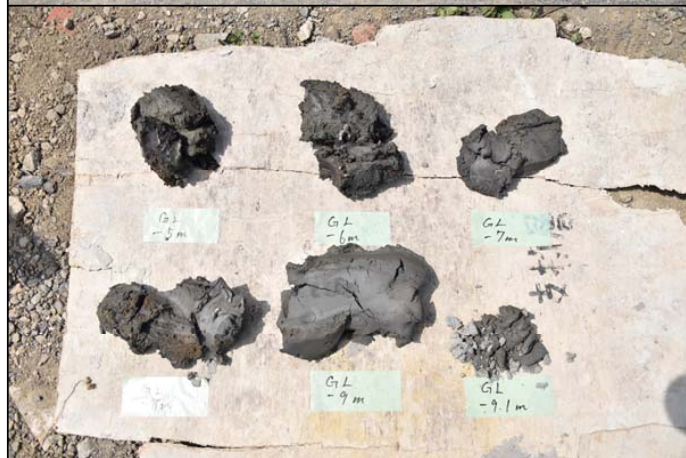
[試掘調査]

事前に地盤調査を行いその結果を元に地盤改良の計画が行われておりますので、着手前にも改めて試掘を行い調査時と同じ土質かどうかを確認し事前配合試験と照らし合わせます。

調査時と同じ調査結果が得られましたので施工開始となります。

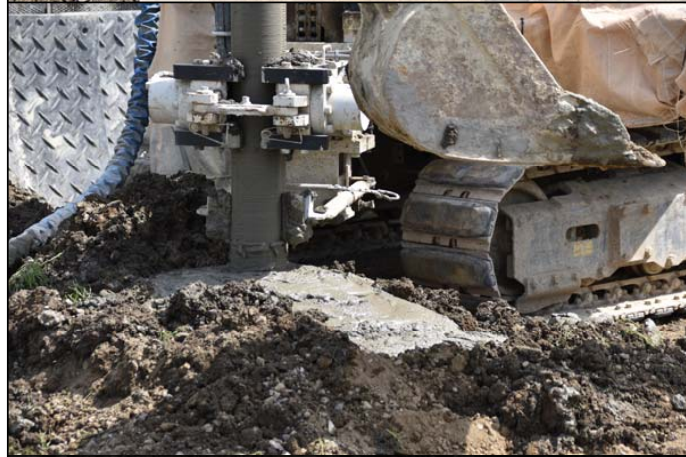
[工事近景]

敷地内北側から順に施工していきます。

セメント系の固化材を地中に注入しながら掘削し土と混合させることで長さ8.8mの柱状の改良体をつくります。

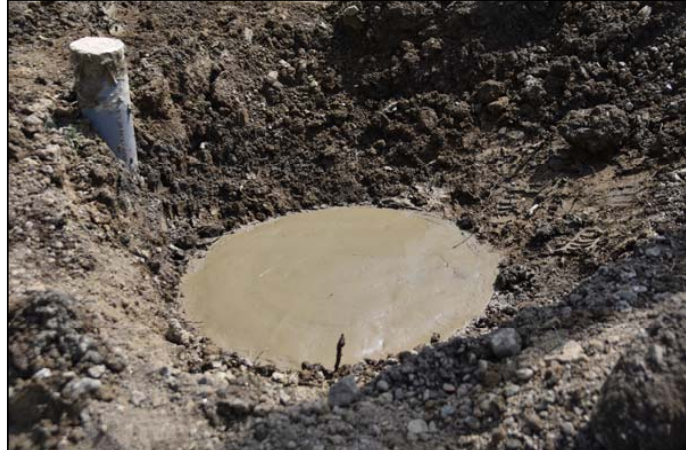
[杭頭確認]

1箇所目の杭が完了となり、これを30箇所分繰り返していきます。この上に建物の基礎が乗ることになりますので杭の天端のレベルが設計通りかを確認し、問題ないレベルであることを確認しました。
