現場名称	直江町の家 梅田様邸新築工事	監理項目「擁壁補修確認」
作成者	川本

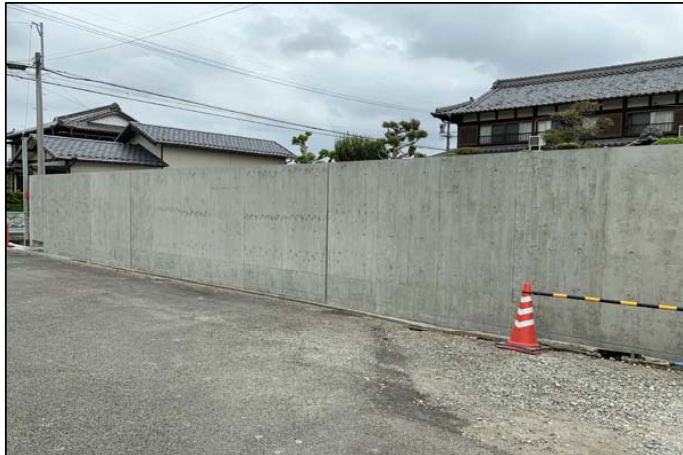
[工事遠景]

型枠脱型から少し日数が経ち、表面の補修作業が進んできましたので確認へ伺いました。
色味がバラついていた箇所はかなり落ち着いてきました。まだ型枠によって色味の差がありますが、これくらい色味の個体差がある方が自然な打ち放しですのであまり補修で色味を統一しすぎない方針です。
