現場名称	直江町の家 梅田様邸新築工事	監理項目「アンカーボルトチェック」
作成者	川本

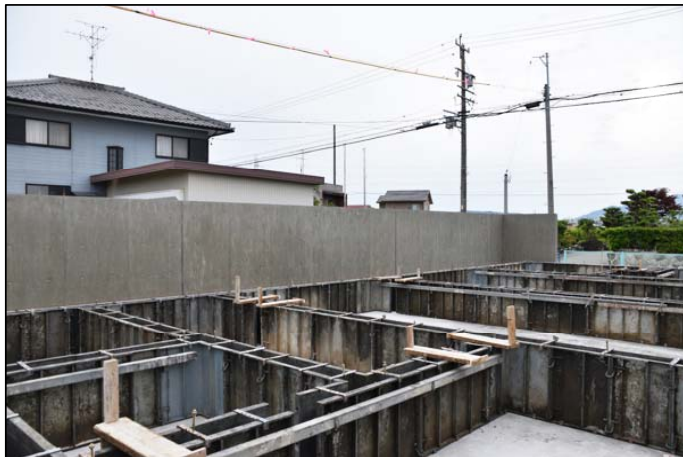
[工事遠景]

基礎立ち上がり部分の型枠が組み終わったとの連絡を受けて
 本日はコンクリート打設に先立ち「アンカーボルト」のチェック
 を行いました。
 擁壁の撥水塗装が施工されましたので濡れ色に濃くなり木目もよ
 り表情が出てきました。

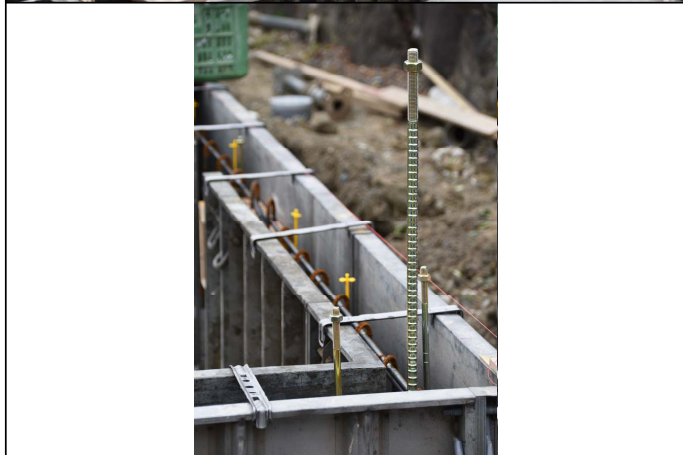
[工事近景]

「アンカーボルト」というのは木造の柱と基礎をしっかりと固定
 するために構造計算上必要な金物で、コンクリートに埋めおくた
 め打設に先立って配置や本数に間違いがないかを事前にチェック
 しておきます。
 全て目視でチェックを行い、問題なく施工されていることが確認
 できました。

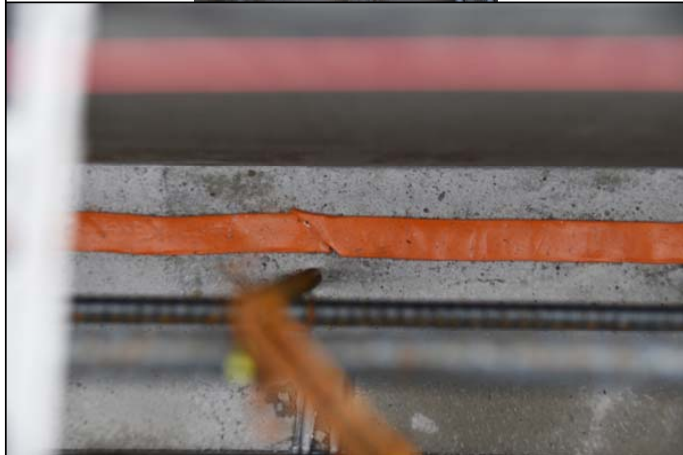
[止水材チェック]

アンカーボルトと併せて「止水材」のチェックも行っています。
 基礎は通常ベース部と立ち上がり部に分けてコンクリートの打設
 を行いますので、0.1mm単位で厳密に言えば隙間ができることにな
 ります。この打ち継ぎ部より上に水が溜まると隙間から内部に
 浸水してしまう恐れがありますので、僕の設計では打ち継ぎ部に
 止水材を指定しており外周部に全て施工されていることを確認し
 ました。
 この写真のオレンジ色のゴムのようなものが止水材でコンクリー
 トの成分と反応して膨らみ隙間に密に広がるようになります。
 止水材のジョイント部も斜めカットで合わせてありとても気の利
 いた施工がされておりました。
