現場名称	直江町の家 梅田様邸新築工事	監理項目「ラスモル下塗り」
作成者	川本

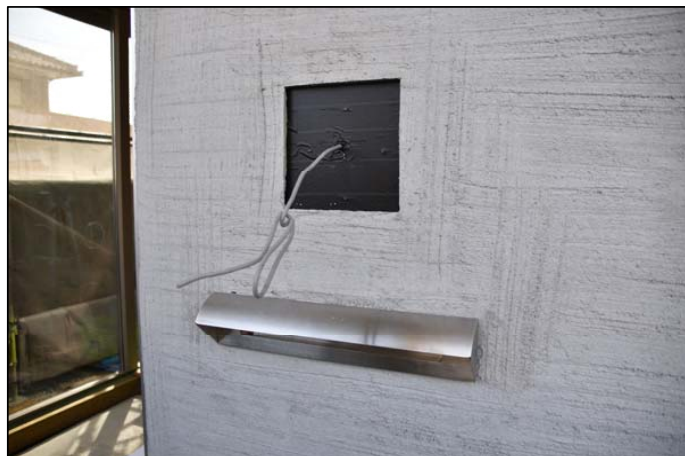
[下塗り状況確認]

梅雨も明けて雨が落ち着いてきましたので、外壁周りの工事が進みます。今日は外壁モルタル(商品名でラスモルと呼びます)の下塗り状況の確認を行いました。  
 写真を見ると、線状のコテ跡が残り粗いように思えますがこれはモルタル塗りの基本で下塗り→中塗り→上塗りにかけて、下は粗く、上塗りにかけて徐々に綺麗に押えて面をつくります。そうすることで塗り重ねの吸着を高め、モルタルの剥離を防ぐこととなります。

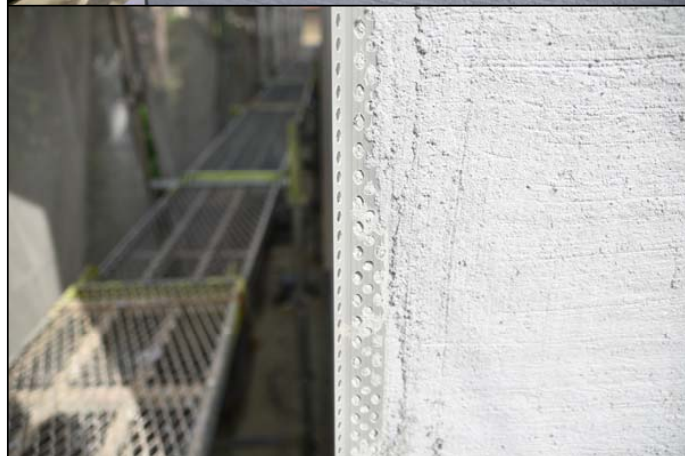
[端部役物確認]

モルタル塗りの端部、コーナー部には専用の役物を設けて綺麗なラインがでるよう設計していますので各端部の役物設置の確認を行いました。  
 塗り重ねて仕上がると見えなくなります。

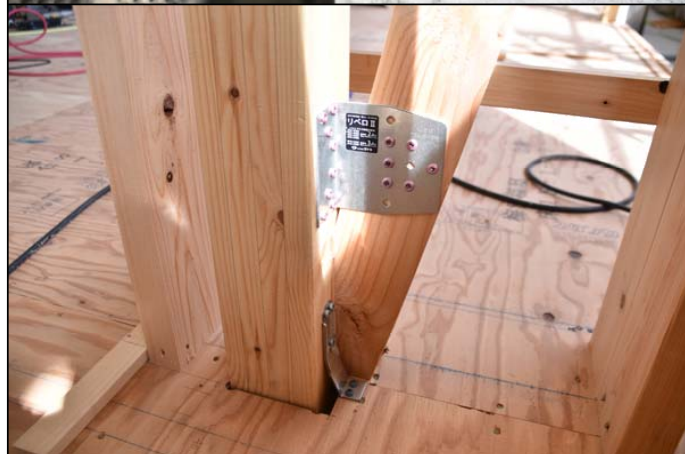
[構造金物確認]

以前、構造金物検査の際に取付ができていなかった金物が設置完了しましたので、残りの金物を全てチェックを行いこれで金物は全て施工されました。

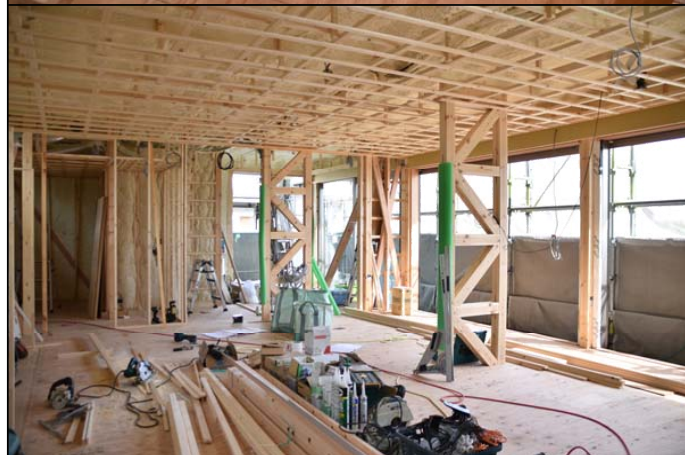
[工事遠景]

このところ監理報告の写真が詳細のズーム写真ばかりでしたのでメイン空間の全体の写真を載せさせていただきます。  
 内部空間の大きさや開口部が徐々にできてきており、視線も抜ける広々とした空間ができております。  
 この空間が中々現地へ来られないご主人に伝わると良いです。
