現場名称	直江町の家 梅田様邸新築工事	監理項目「発泡ウレタン吹付」
作成者	川本

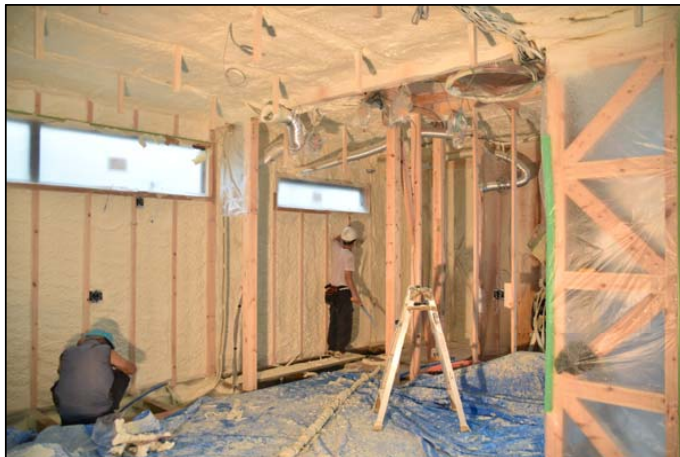
[工事遠景]

本日は断熱材「発泡ウレタン」の吹付が行われましたので
 施工状況の確認と厚みのチェックを行いました。
 写真にも写っております小屋裏点検口の部分は吹き付けてしまうと
 点検時フタが重く開けられなくなってしまうので、ここだけは
 別の断熱材「硬質ウレタンフォーム」を重ね貼りして点検時に開
 け閉めがしやすい断熱が後に施工されます。

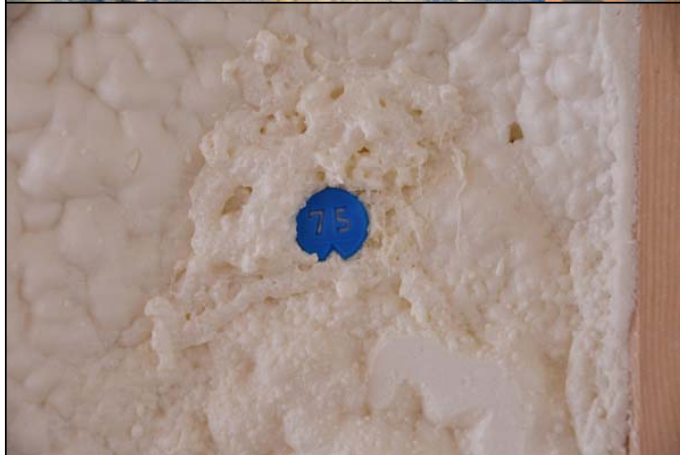
[厚みチェック]

設計図の仕様では壁の断熱厚みを75mmとしていますので、その厚
 みが確保されているかを確認していきます。
 写真のように「75」と明示されたピンが刺さっており、これを最
 後まで刺すことができれば75mm厚みがあることとなります。

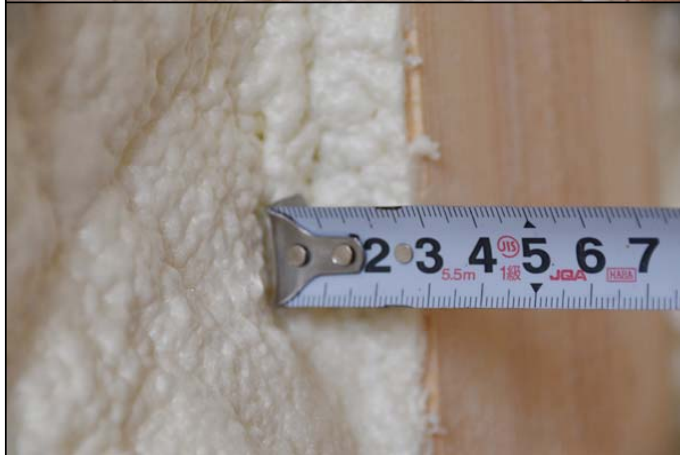
[厚みチェック]

とはいえ、入隅の部分など施工が難しい箇所もありますので細部
 はスケールを当てて確認します。
 柱の厚みは105mmなので75mmの断熱施工後30mmの奥行が残れば良
 いということになります。
 ほとんどの箇所が105mm分パンパンに断熱されておりますが
 怪しい箇所を隈なく探して必要な箇所はその場で増して頂きます
 写真の箇所は30mm以下となりますので問題ない箇所です。
